## Raport

Conform demersului din 17.01.2017 cu privire la studierea formațiunilor de gheață, precum și efectuarea lucrărilor de mentenanță la P/H automatizate Leova, Cantemir, Cahul, Brâzna, Giurgiulești.

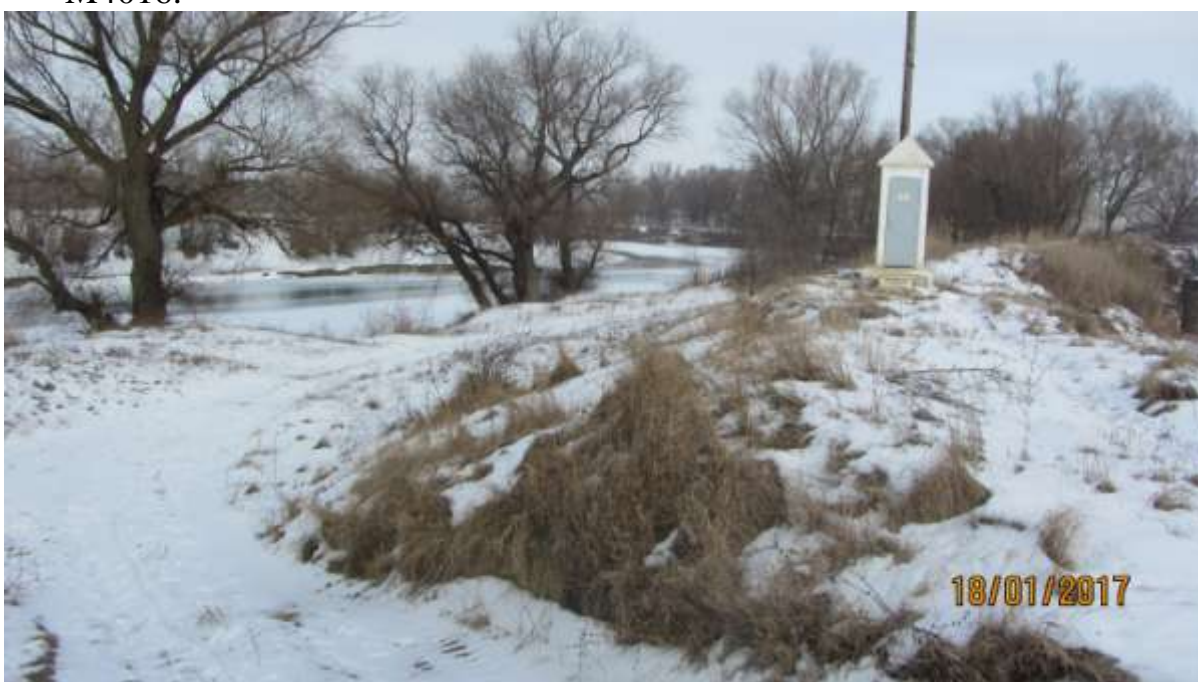
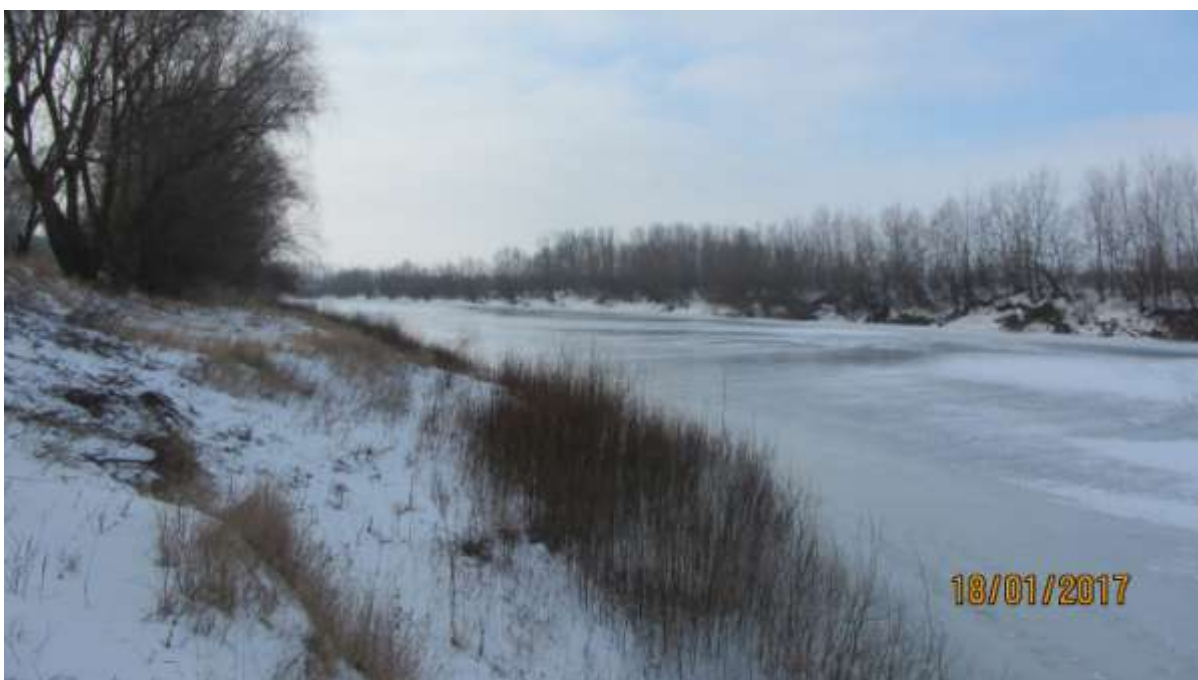
P/H Leova

1. **S-a constatat:** Postul hidrologic Leova este în stare nesatisfăcătoare, construcția de beton a postului este deteriorată, rigla postului este deteriorată, și scările în stare nesatisfăcătoare, DataLogger - ului de tip FIEDLER M4016 nu funcționează.
2. **S-a efectuat.** studierea startului de gheață, gheață fiind stratificată , primul strat – 8 cm, stratul de apă fiind de 12 cm, al doilea 20 cm, și instruirea observatorului privind tehnica securității în timpul rece a anului.
3. **Este necesar:** Reparația capitală a postului, schimbarea riglei deteriorate, reparația și instalarea de urgență a DataLogger-ului de tip FIEDLER M4016.

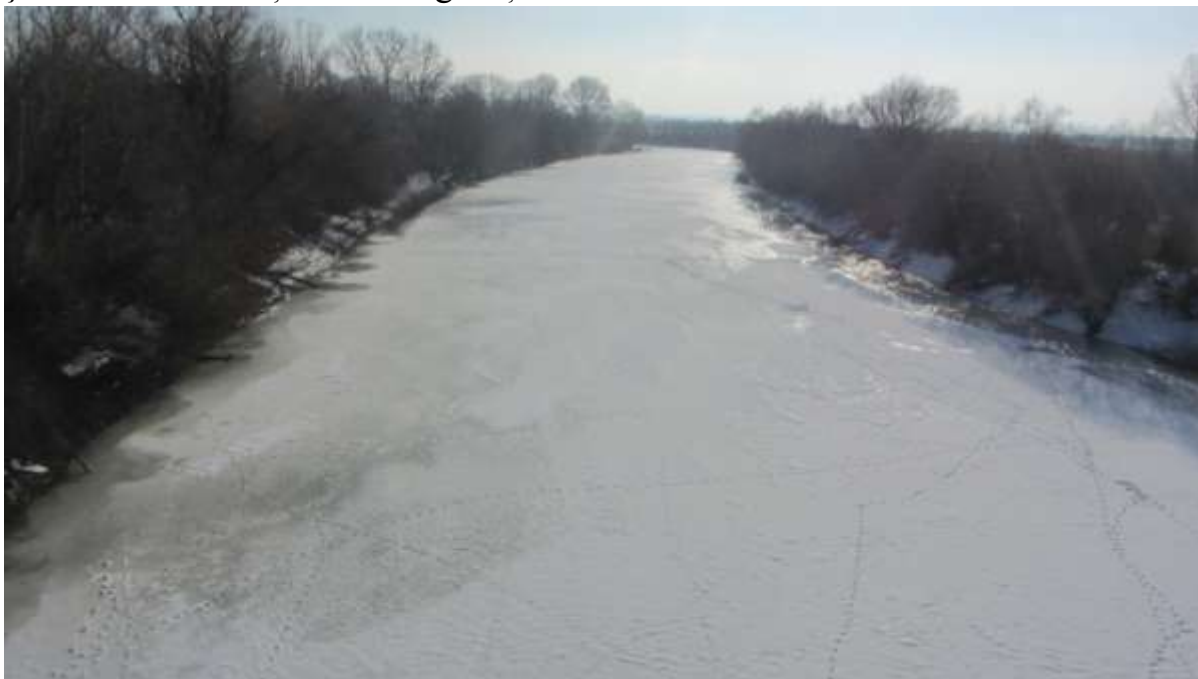
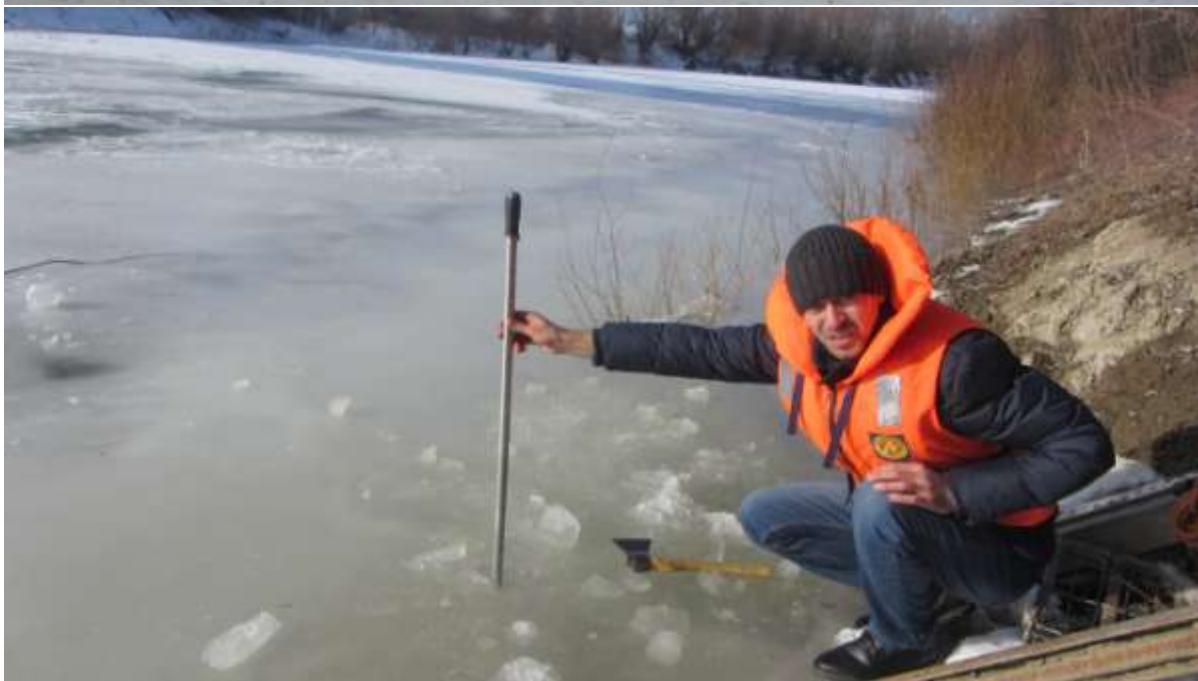
## P/H Cantemir

1. **S-a constatat:** tubul de protecție pe alocuri este deteriorat.
2. **S-a efectuat:** calibrarea senzorilor, inspectarea și efectuarea lucrărilor de mentenanță, studierea startului de gheață care este stratificată : primul strat -5 cm , stratul de apă fiind de 10 cm, al doilea strat - 20 cm,
3. **Este necesar:** efectuarea lucrărilor de mentenanță în fiecare lună, precum și studierea formațiunilor de gheață o dată la 5 zile.

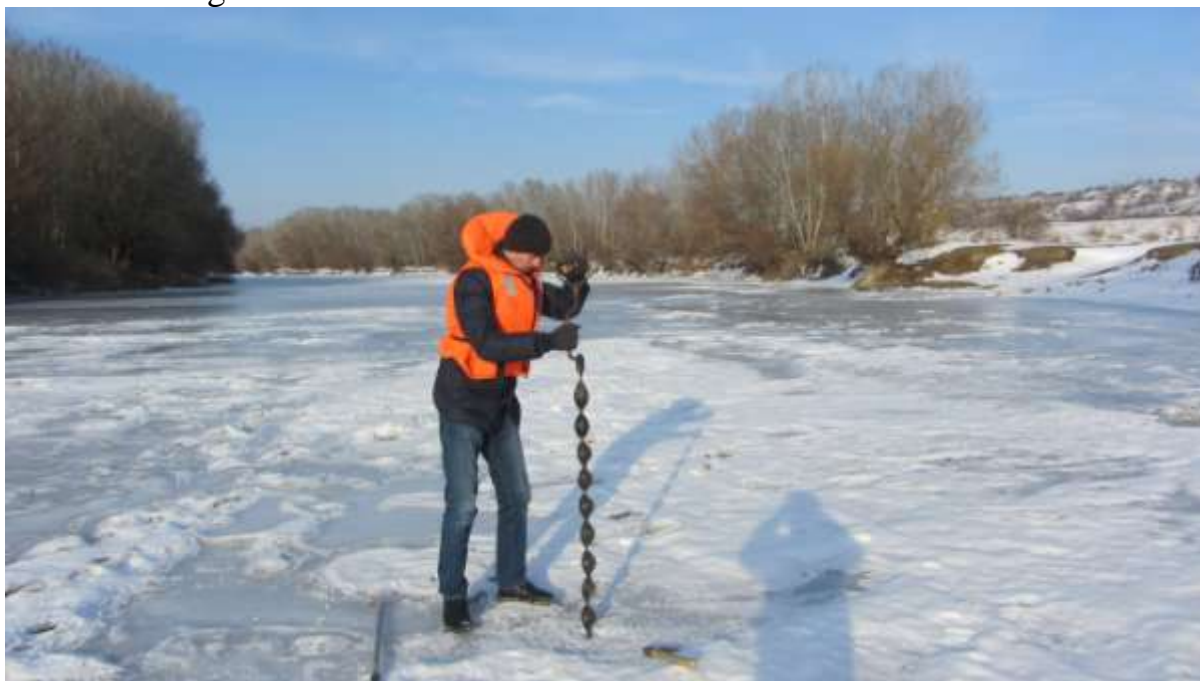
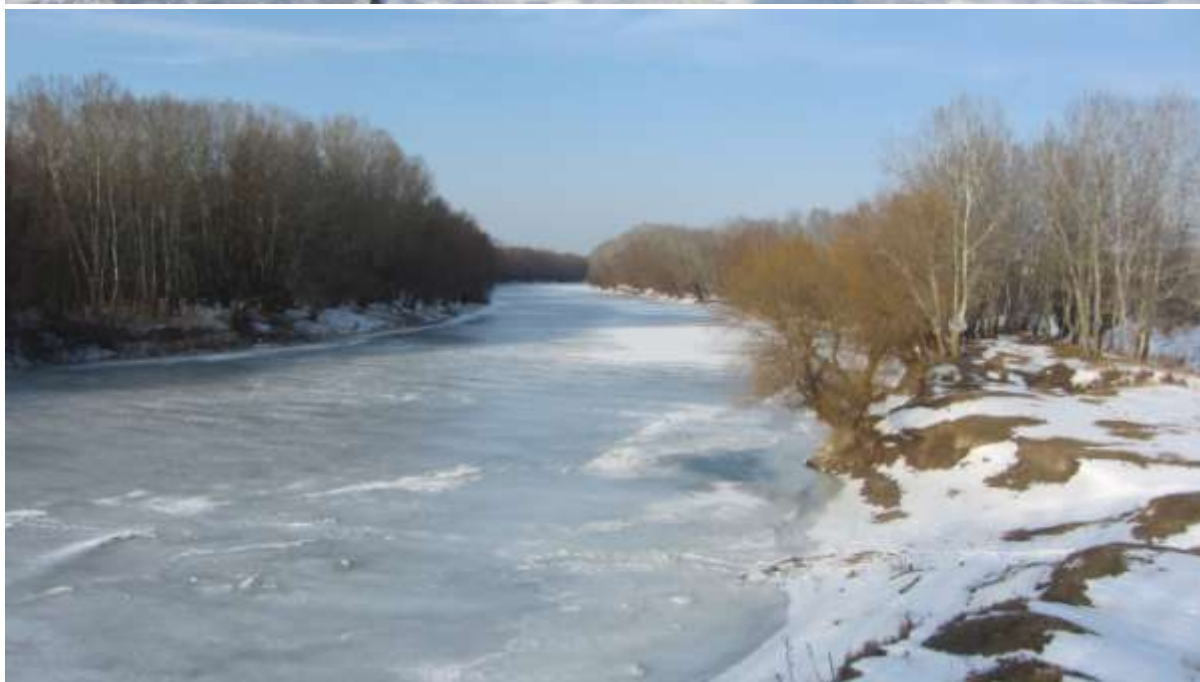
## P/H Brânza

1. **S-a constatat:** postul este în stare nesatisfăcătoare, o parte din balustradă lipsește, construcția scărilor de beton a postului este în stare foarte rea, rigla este parțial deteriorată.
2. **S-a efectuat:** : calibrarea senzorilor, inspectarea și efectuarea lucrărilor de mentenanță, precum și instruirea observatorului privind exploatarea postului hidrologic automatizat pentru perioada caldă a anului.
3. **Este necesar:** reparația capitală a postului, schimbarea balustradei, schimbarea riglei deteriorate.

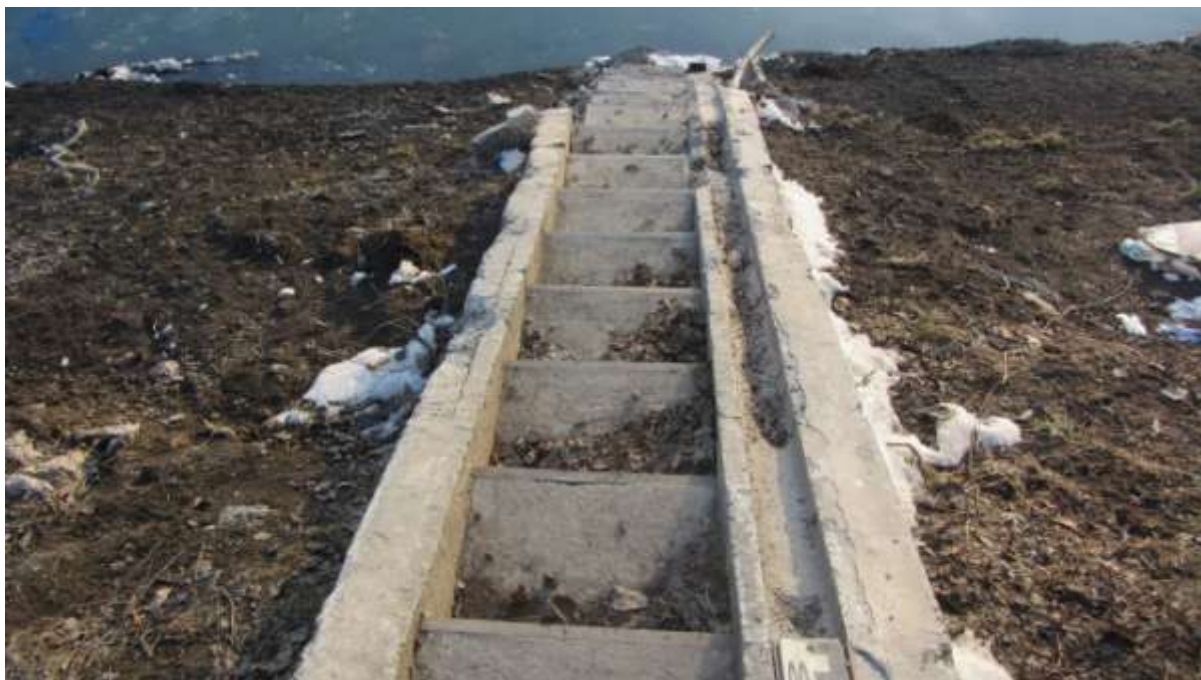
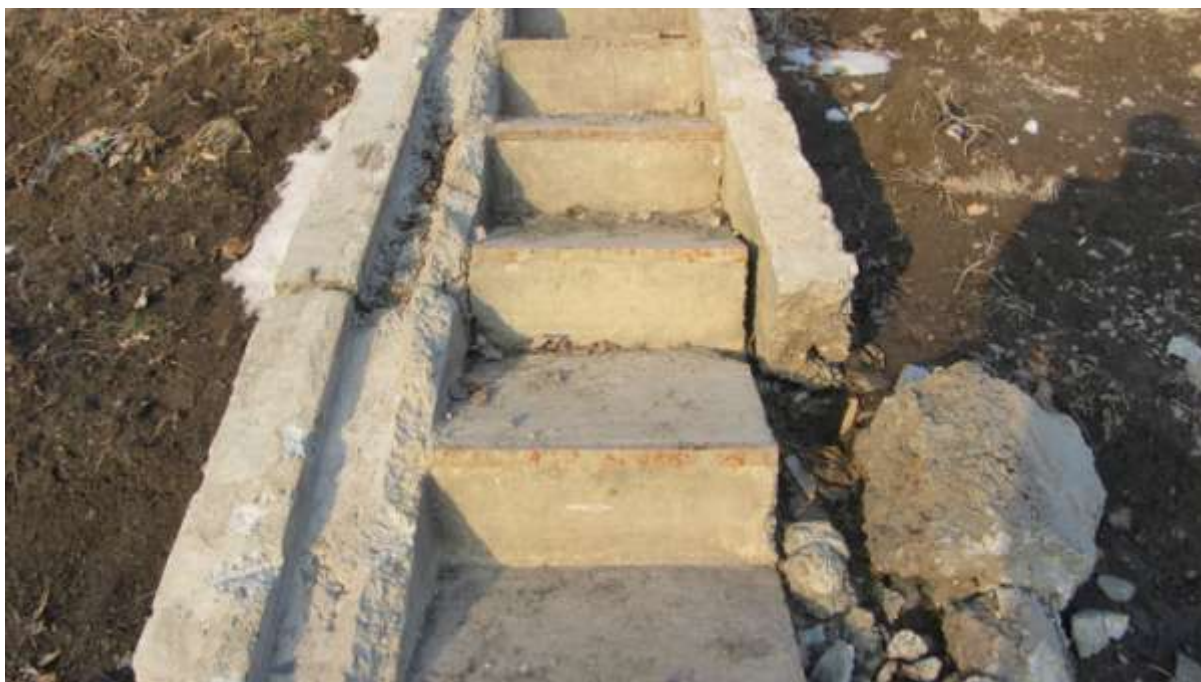
## P/H Giurgiulești

1. **S-a constatat:** postul este în stare nesatisfăcătoare, scara de beton a postului este deteriorată, carcasul mirei este deteriorat, lipsesc segmente din riglă.
2. **S-a efectuat:** sa deinstalat o parte din mira hidrologică , și transportată la SHS la depozit.
3. **Este necesar:** reparația totală a postului, schimbarea carcasă mirei, schimbarea riglei deteriorate.
