SERVICIUL HIDROMETEOROLOGIC DE STAT

Impactul Nodului Hidrotehnic Dnestrovsk asupra apelor mici ale fluviului Nistru

*Gherman Bejenaru, Vitalie Mardari,
Serviciul Hidrometeorologic de Stat,
Direcția Climatologie Aplicată*

Chișinău, 01.08.2024

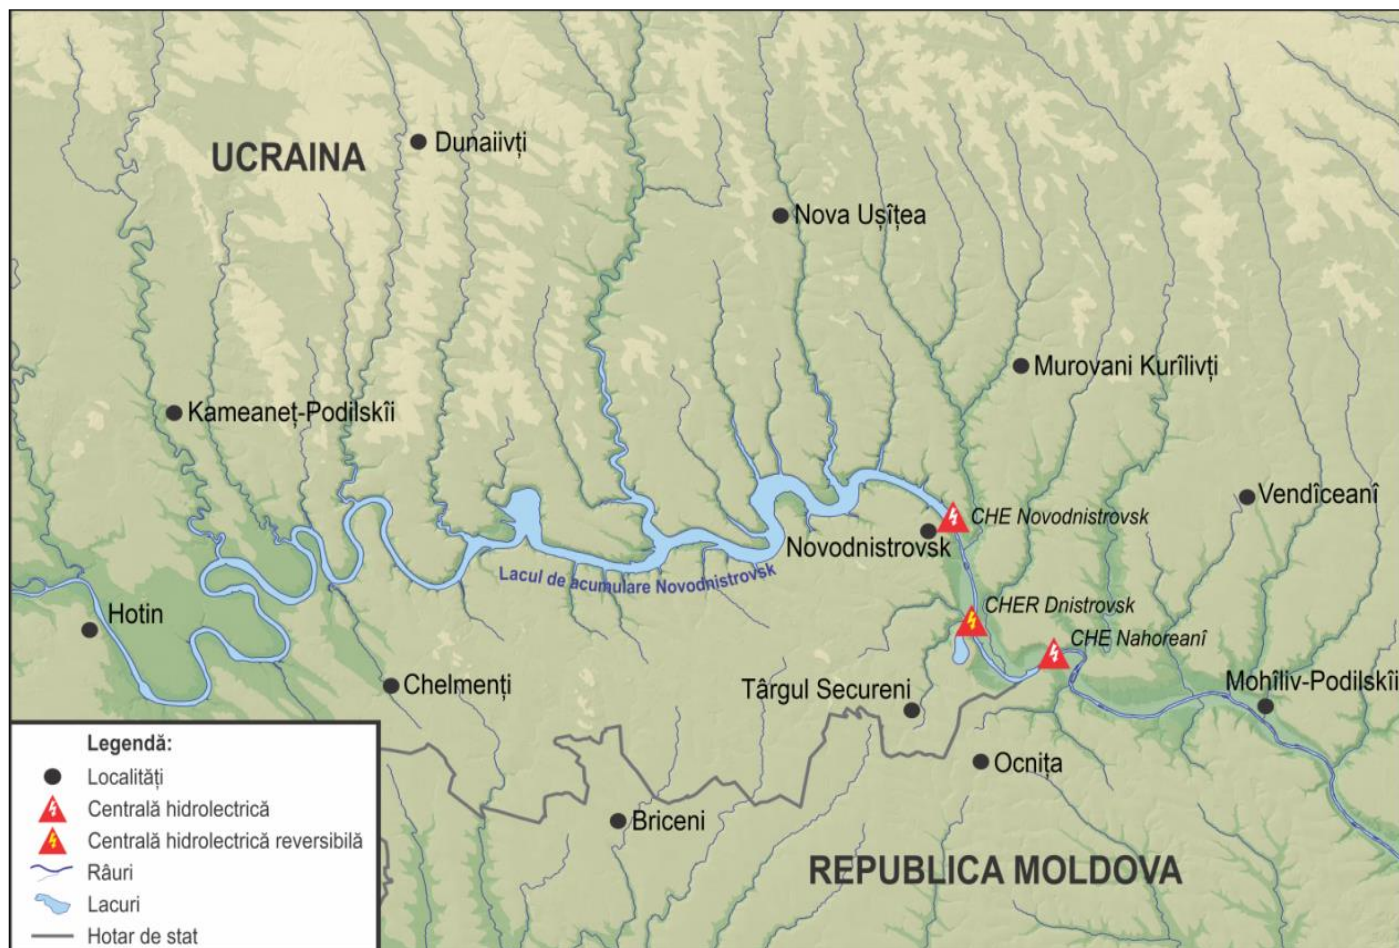
Fig. 1. Nodul Hidrotehnic Dnestrovsk

Regimul scurgerii fluviului Nistru este regularizat de trei hidrocentrale, dintre care două sunt situate pe teritoriul Ucrainei (CHE Nistru-1 și CHE Nistru-2) și una pe teritoriul Republicii Moldova (CHE Dubăsari). Lacul de acumulare Dnestrovsk este format de barajul CHE-1 prin inundarea văii Nistrului în regiunile Ternopil, Hmelnițki, Cernăuți și Vinnytsia din Ucraina și este primul din cascadă. Barajul hidroelectric este situat în apropierea orașului Novodnistrovsk, regiunea Cernăuți. Construcția CHE Nistru-1 a început în 1973. În 1981 au fost date în exploatare primele două hidrocentrale cu o capacitate de 117 MW fiecare, iar în 1983, CHE Nistru-1 a atins capacitatea maximă de 702 MW. Umplerea lacului cu apă a durat de la sfârșitul anului 1981 până în 1987, ceea ce se datorează unei perioade lungi cu ape mici a fl. Nistru.

Astăzi, aici funcționează șase unități hidro, care fac posibilă reglarea frecvenței și programului de încărcare în sistemul energetic al Ucrainei. Înălțimea barajului CHE Nistru-1 este de 60 m, ceea ce face posibilă crearea celei mai mari presiuni (diferența de nivel dintre bieful amonte și bieful aval) dintre marile hidrocentrale din Ucraina (45 m). Lungimea frontului de presiune este de 1,1 km. Presiunea calculată este de 54 m. Lacul de acumulare Dnestrovsk (principal) are o lungime de 194 de kilometri și o suprafață la NNR (Nivel Normal de Retenție) de 142 km². Volumul total al rezervorului de la NNR este de cca 3,0 km³. Adâncimea maximă a rezervorului este de 54,0 m, media constituie 21,0 m.

Pentru a preveni inundațiile din aval, debitul de apă al CHE este stabilit la 1000 m³/s (cu excepția perioadei inundațiilor). În perioada etiajului de vară-toamnă și iarnă, lacul de acumulare Dnestrovsk (principal) efectuează reglarea compensatorie a debitului pentru a asigura nevoile utilizatorilor de apă din aval. Golirea anuală a lacului înainte de inundație poate fi realizată până la cota 114,7 m, până la nivelul volumului mort NVM, ceea ce se realizează doar în cazul unei prognoze sigure de inundație mare.

Lacul de acumulare Dnestrovsk (principal) are un scop complex: reglarea scurgerii anuale, controlul inundațiilor, producerea de energie electrică, alimentarea cu apă, irigare, ș.a..

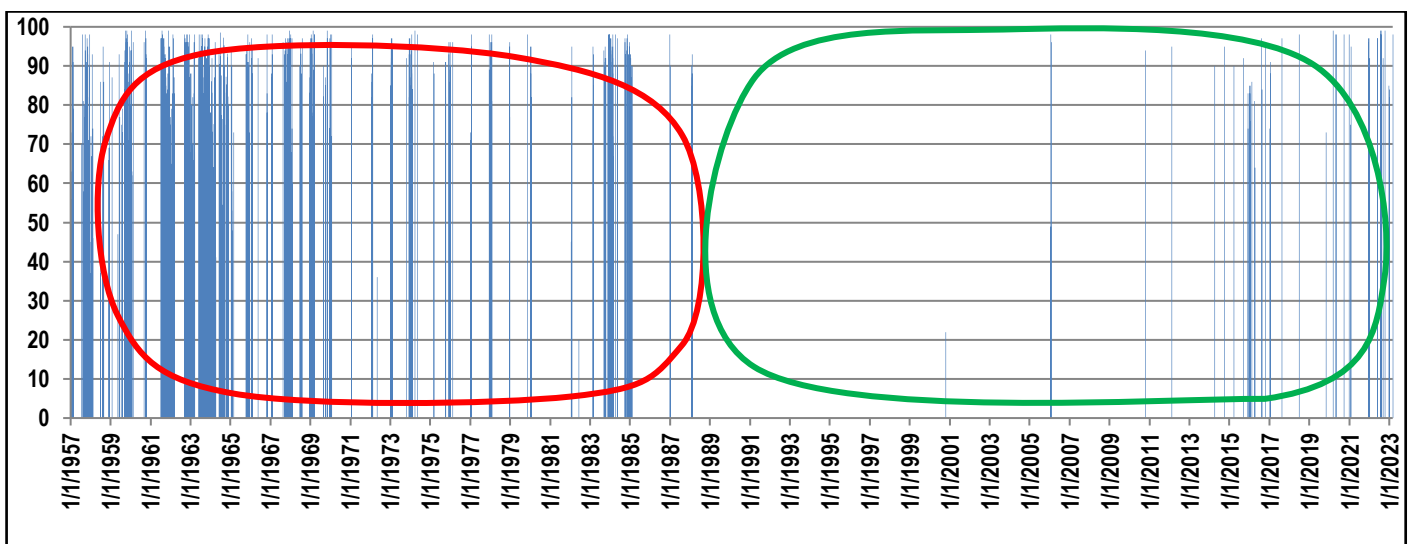
Fig. 13. Dubăsari. Numărul de zile cu debit mediu sub 100 m³/s. 1957-2024

Conform datelor prezentate în tab. 1 și fig. 13, 14, până la darea în exploatare a nodului hidrotehnic Dnestrovsk la Dubăsari s-au înregistrat în total 1012 zile cu deversări sub 100 m³/s: până în anul 1960 – 108 cazuri, 1961-1970 – 639 cazuri, 1971-1980 – 148 cazuri și 1981-1990 – 117 zile cu debite sub 100 m³/s.
